堀川

かくれ
産業・土木
遺産

舟運の記憶 堀川岸の痕^{あと}

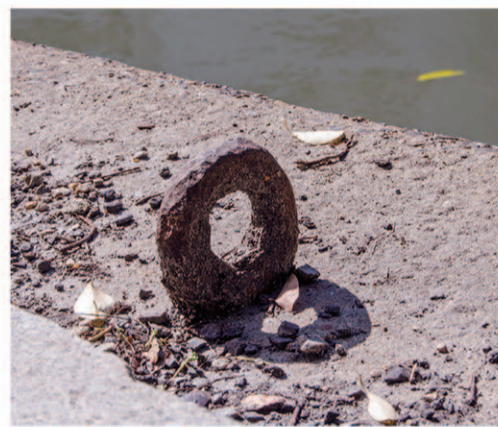
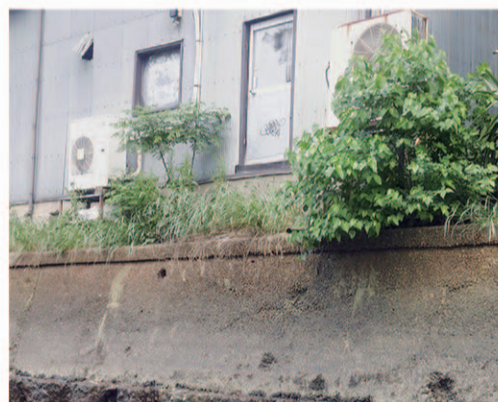
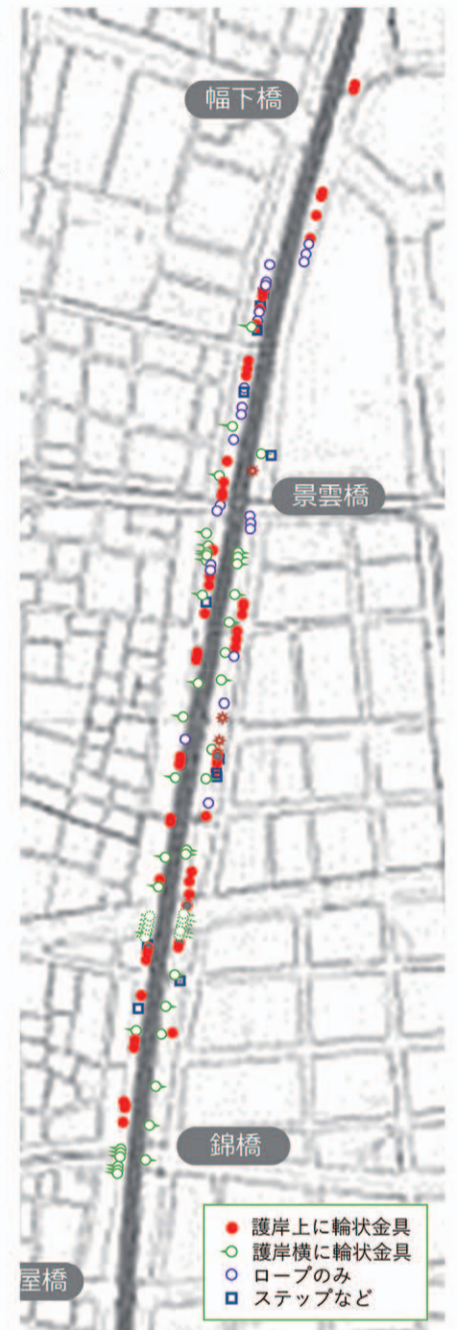
護岸上に残る金具など

護岸上に残る金具

堀川に浮かぶ船や木材が流されぬよう留めるために使用されていた輪状の金具がある。朝日橋から納屋橋までの区間に約120か所の金具が確認できる。

朝日橋から納屋橋までの区間のうち、新しく護岸が整備された錦橋から納屋橋までの区間、古くからの石垣護岸がそのまま残っている中下橋から小塩橋間の右岸、小塩橋から景雲橋間の左岸には見当たらない。古いコンクリート製護岸や、石垣またはコンクリートの護岸天端をコンクリートでならした護岸の区間に多く存在している。

2018年5月時点

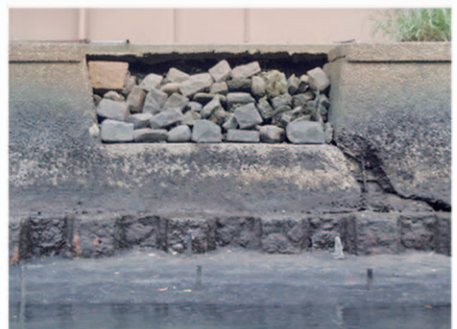
不自然な護岸の切り欠き

五條橋下流左岸（木挽町通）には、石詰めされた護岸の切り欠きと干潮時に川底から現れる木杭跡がある。昭和42年住宅地図によるとこのあたりは商店（板住商店または福島屋商店）とあり、舟運利用時の棧橋を想像させるが、木杭や切り欠きがどのように使われていたのか詳細は不明。

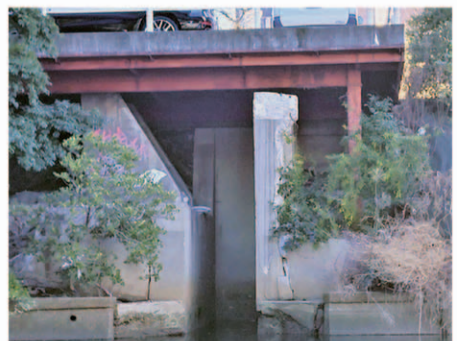
傾斜あるコンクリート構造物は木材揚げ降ろし用？

五條橋下流左岸（木挽町通）には、駐車場下部に従前のコンクリート構造物と敷地内への引込水路が残っている。昭和52年住宅地図によるとここは木材を扱っていた商店（船源商店）とあり、引込水路部での木材揚げ降ろしを想像させる。詳細は不明。

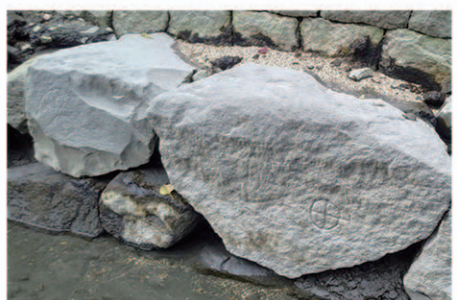
旧堀川駅横物揚場にある刻印石

景雲橋上流左岸、旧名鉄瀬戸線堀川駅あたりにある物揚場の護岸の一部に刻印石が使われている。

水位が低い干潮時にだけ現れる階段状護岸の石。刻印は串団子と丸に十字、三角の印が確認できる。しかし、なぜここに刻印石があるのかは不明。
